RETIRADA DE CARTUCHOS DE AIRE COMPRIMIDO

ANSCHÜTZ®
DIE MEISTER MACHER

Versión: 10/2012

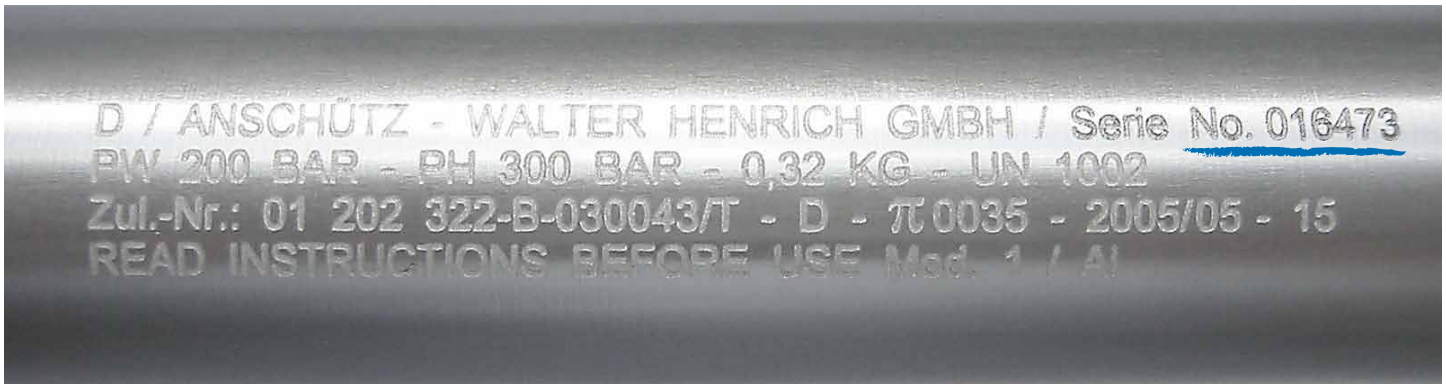
D / ANSCHÜTZ - WALTER HENRICH GMBH / Serie No. 016473
PW 200 BAR - PH 300 BAR - 0,32 KG - UN 1002
Zul.-Nr.: 01 202 322-B-030043/T - D - π 0035 - 2005/05 - 15
READ INSTRUCTIONS BEFORE USE

Los números indicados anteriormente (serie de números azul) y el año de fabricación se encuentran grabados con láser de manera permanente en el cartucho. Le rogamos revise sus cartuchos de inmediato. Si detecta una coincidencia con los números indicados anteriormente, debe vaciar inmediatamente el cartucho en cuestión. No debe rellenarse ni utilizarse de nuevo.

Los cartuchos mencionados no deben utilizarse de nuevo sin haber sido revisados y deben ser vaciados de inmediato, siguiendo las indicaciones del manual de instrucciones.

Le rogamos envíe el cartucho afectado, sin presión, directamente a la empresa J.G. ANSCHÜTZ GmbH & Co. KG, Abt. Kartuschenüberprüfung, Daimlerstraße 12, 89079 Ulm (Alemania), para que sea revisado.
